# ヒヤリハット報告

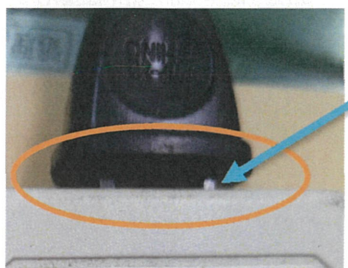
静電気 漏電 ショート 等による 出火の恐れがあると報告があり、各所コンセントの確認を行いました。たこ足配線 差込の不十分などありました。

分岐の多いコンセントは、各箇所ON OFFの出来るものに交換中です。(下記写真)  
また、差込が不十分な場合、電極部分にホコリが接地し、ショートし、出火の恐れがあります。  
こちらは、プラグカバー(下記写真)を購入し、各部署コンセントに取り付けました。

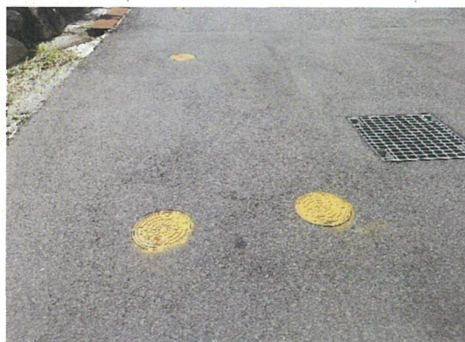
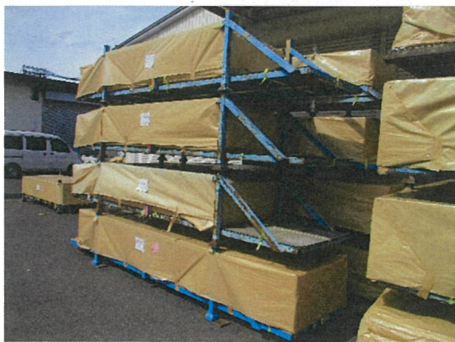
水道関係の蓋 下水道関係の蓋 が18か所 あります。(下記写真)  
リフト作業などで、蓋を破損し、二次災害の危険があると 報告がありました。

破損原因 : リフトのタイヤでの踏付け(プラスチック蓋)。  
運搬物の脚・突起による破損。 荷重物の乗揚げ。

脚での踏付け

- ヒヤリハット : 蓋が破損していた場合、ラックのバランスが崩れ、転倒 倒壊
- ヒヤリハット : 転倒・倒壊の場合、作業員の巻き込まれ。
- ヒヤリハット : リフトの横転 横転による、運転手の負傷。
- ヒヤリハット : 蓋の破損による 歩行者のつまずき、転倒。 など。

対策 : 中庭にある上水 下水関係の蓋にオレンジ色に塗り、視覚的に分かり易いようにしました。

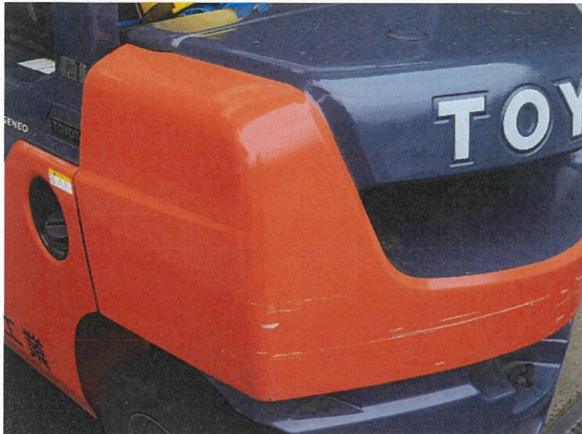
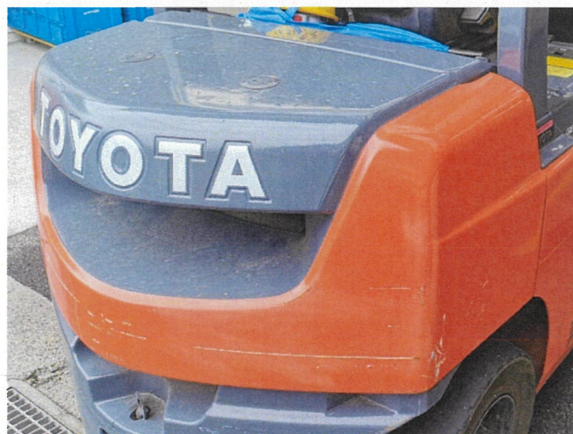
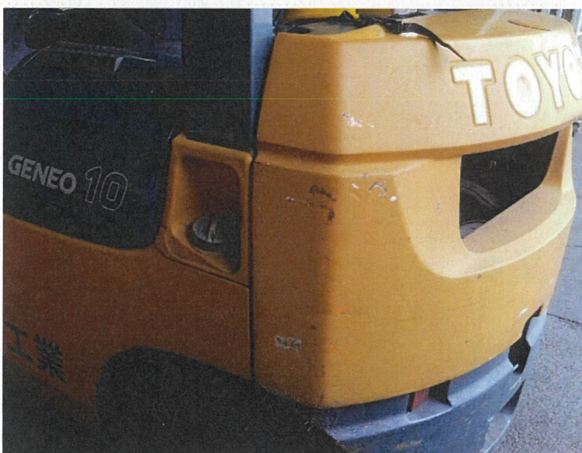
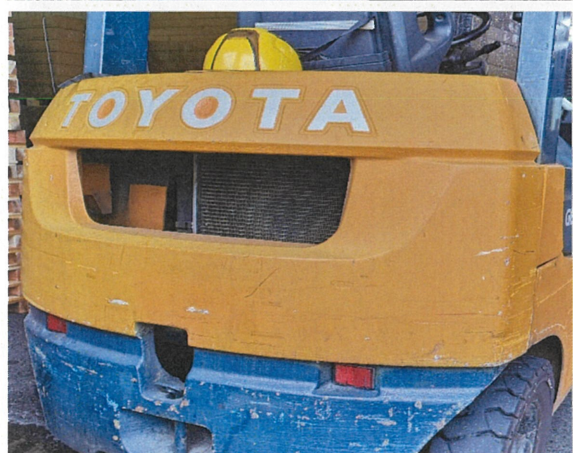
本社 リフト 2台の 擦り傷・衝突 の確認を本日行いました。  
 ウエイトの部分に 擦り傷 衝突痕 が集中しています。古い物 新しい物 様々です。  
 運転席から見切りし難いことは確かですが、注意していれば回避できたもの多いはず。  
 これなら大丈夫と言う 過信 から来るものもあります。  
 ウエイトは硬く重いので、少々的小事では問題ないでしょう。しかし、相手がある事を考えてください。  
 相手が物であれば、破損するでしょう。あつてはなりません、**人であれば大きな怪我事故に繋がります。**  
 このキズ一つ一つがその可能性があったと認識下さい。 (課長補足あり)

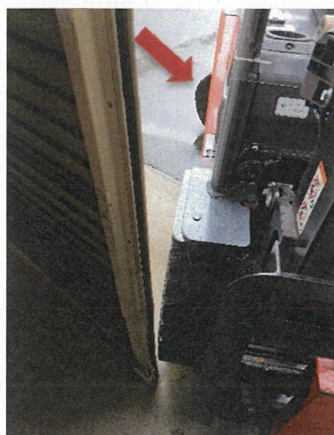
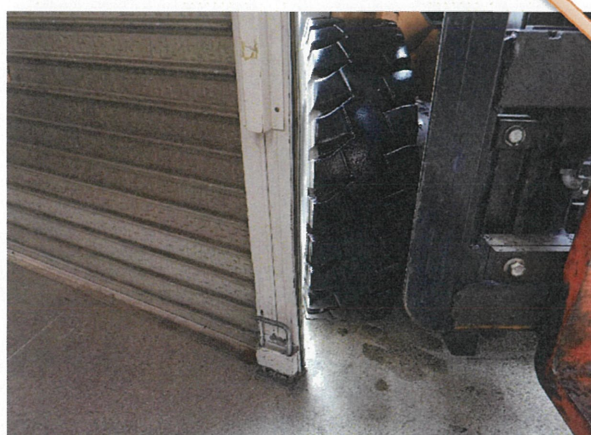
桀切の方から 報告がありました。 桀材倉庫シャッターの支柱の付け根が変形し、シャッターが閉めれない状態となりました。現場担当が協力し変形を修正できました。原因としては、下記写真のような状態が発生したと予想されます。(支柱とタイヤが接近 その後右舵) 接触に気付くことなく放置されたようです。ストッパーの溶接は離れたままです。

対策: リフト出入り時は必ず、シャッターを全部開け、支柱を外す事とし、運用する  
 その旨、リフト作業差者に周知する。  
 また、フォークリフト作業心得(運転の基本)を配布し、初心で熟読し、注意を喚起。
